Turski tzv. Adžijin most
Miokusovići
opština Danilovgrad

Stanje na dan
17. jun 2004.

Komisija za utvrđivanje stanja
nepokretne kulturne baštine Crne Gore

STANJE NEPOKRETNOG KULTURNOG DOBRA CRNE GORE

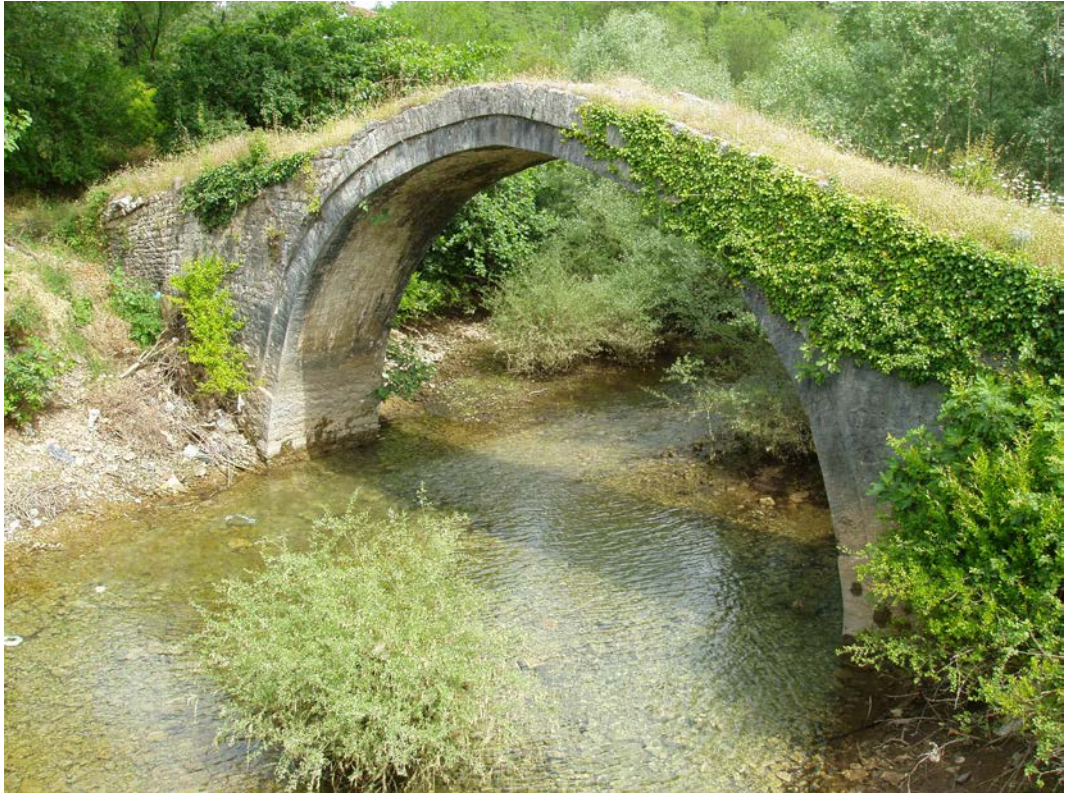
sl.-1

1	Naziv spomenika Turski tzv. Adžijin most, Miokusovići			
	Mjesto – lokalitet Danilovgrad			
	kat. parc.	K. O.	vlasnik	korisnik
2	Vrsta spomenika:	profana arhitektura		
	Kategorija spomenika:	III (treća)		
	Rješenje o proglašenju spomenika:	08-1234/1 od 1. 12. 1967. godine		
3	Istorijat i kratak opis: "Adžijin most" se nalazi u selu Miokusovići na starom putu koji je vodio prema Nikšiću, lijevom stranom rijeke Zete. Most je gradjen od tesanika u krečnom malteru. Još uvijek je aktivan i u zadovoljavajućem stanju.			
4	Kontakt osoba: Ime i prezime – Boško Iković			
5	Kontakt zona – Kolska saobraćajnica Danilovgrad - Nikšić			
6	Istraživanja, dokumentacija: izvori, literature, fotosi, crteži, projekti, planovi			
7	Stanje spomenika – (spoljašnjost, unutrašnjost, konstrukcije, materijali, instalacije, dotrajalost, oštećenja) – Nema ostataka kamene ograde na mostu, a objekat je dijelom zarastao u rastinje. (sl. -1, 2, 3)

8	Faktori oštećenja: A) <u>prirodni</u> - zub vremena B) <u>investiciono održavanje</u> - nebriga C) ostalo			
9	Ocjena stanja 1) Dobro 2) <u>Osrednje</u> 3) Slabo 4) Loše 5) Izgubio svojstva kulturnog dobra			
10	Nelegalno izvedeni radovi:

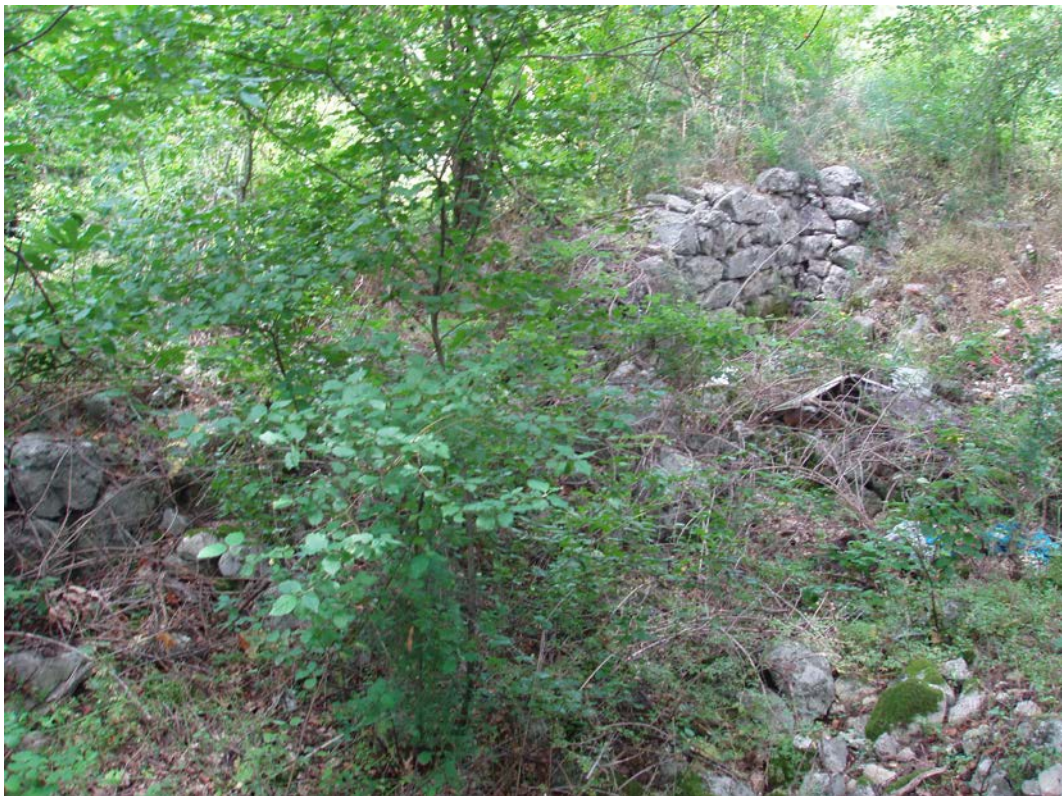
sl.-2

1	Naziv spomenika <div style="text-align: center;">Lokalitet Crkvina, Donji Martinići</div> Mjesto – lokalitet <div style="text-align: center;">Danilovgrad</div>			
	kat. parc.	K. O.	vlasnik	korisnik
2	Vrsta spomenika: arheološki lokalitet Kategorija spomenika: II (druga) Rješenje o proglašenju spomenika: 08-512 od 20. 03. 1984. godine			
3	Istorijat i kratak opis: <p>U Donjim Martinićima, na prostoru zvanom Podvrh, nalazi se lokalitet Crkvina. Riječ je o uzvišenju na kome su vidljivi ostaci zidova, za koje se može pretpostaviti da pripadaju nekoj sakralnoj gradjevini iz perioda VI-IX vijeka nove ere. Približna veličina lokaliteta je 20 x 15 metara.</p>			
4	Kontakt osoba: Ime i prezime – Boško Iković			
5	Kontakt zona – Narušeni prirodni ambijent deponijom olupina od automobila. (sl. -1)			
6	Istraživanja, dokumentacija: izvori, literature, fotosi, crteži, projekti, planovi			
7	Stanje spomenika – (spoljašnjost, unutrašnjost, konstrukcije, materijali, instalacije, dotrajalost, oštećenja) – Ostaci spomenika u zapuštenom stanju. (sl. -2, 3)

8	Faktori oštećenja: A) <u>prirodni</u> - zub vremena B) <u>investiciono održavanje</u> - nebriga C) ostalo			
9	Ocjena stanja 1) Dobro 2) Osrednje 3) Slabo 4) <u>Loše</u> 5) Izgubio svojstva kulturnog dobra			
10	Nelegalno izvedeni radovi:

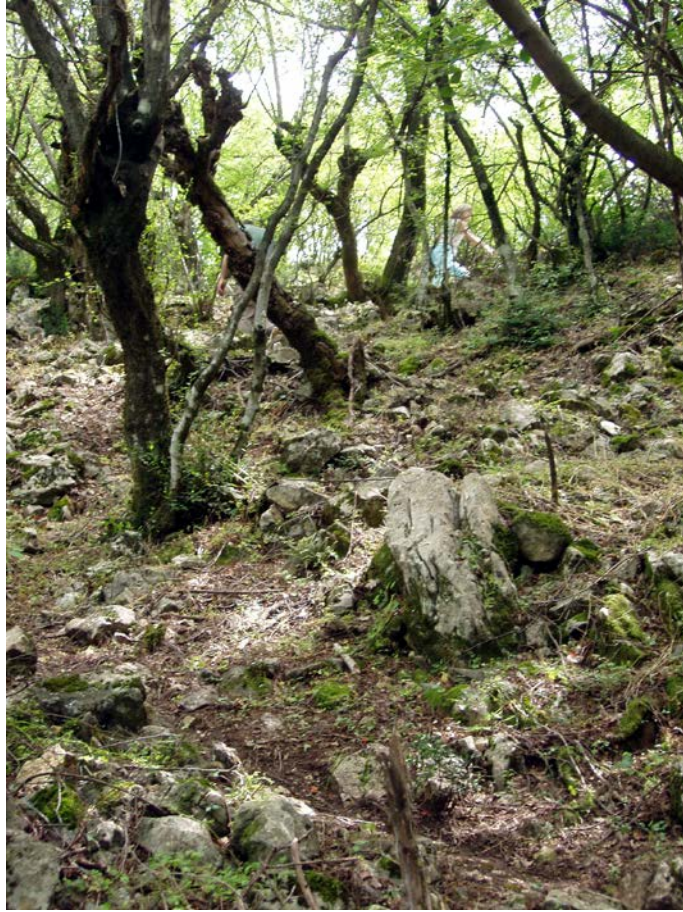
sl.-1

4	Kontakt osoba: Ime i prezime			
5	Kontakt zona – Teško pristupačna Gradina iznad Spuža. (sl. -1)			
6	Istraživanja, dokumentacija: izvori, literature, fotosi, crteži, projekti, planovi <ul style="list-style-type: none"> – P. Mijović, M. Kovačević, Gradovi i utvrđenja u Crnoj Gori, Beograd-Ulcinj 1975. – V. Korać, Gradina a Martinići pres de Spuž (au Montenegro), Balcanoslavica 7, Prilep 1978. – Č. Marković, R. Vujičić, Spomenici kulture Crne Gore, Beograd 1997. – B. Borozan, Martinićka gradina – civita Dioclitiana, Zbornik radova sa Okruglog stola Istorijskog instituta CG, Podgorica 1999. 			
7	Stanje spomenika – (spoljašnjost, unutrašnjost, konstrukcije, materijali, instalacije, dotrajalost, oštećenja) <ul style="list-style-type: none"> – Arheološka istraživanja su obavljena 80-ih godina XX vijeka. Konačni rezultati istih, nijesu nikada objavljeni. Dio materijala je prezentiran u Muzeju u Danilovgradu (sl. -2, 3, 4, 5.), a lokalitet nije konzervatorski tretiran. – Danas je spomenik u ruševnom stanju (sl. -6, 7, 8, 12, 13), a nalazi razbacani po lokalitetu. (sl. -9, 10, 11, 14, 15)

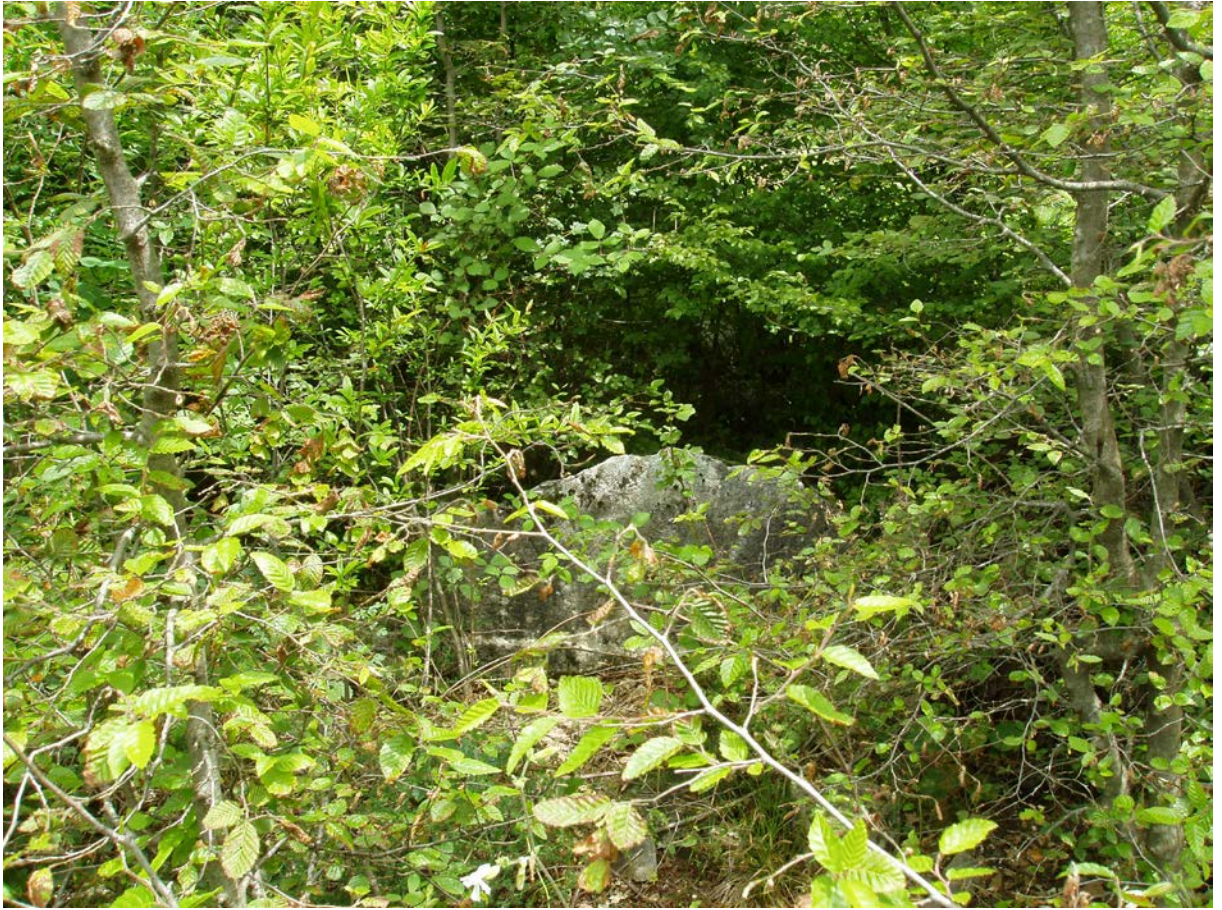
sl. 1

7	Stanje spomenika – (spoljašnjost, unutrašnjost, konstrukcije, materijali, instalacije, dotrajalost, oštećenja) – Lokalitet je parcijalno istražen i nije konzerviran (sl. 2, 3). Pokriven je gustim rastinjem i nesaglediv.			
8	Faktori oštećenja: A) prirodni B) <u>investiciono održavanje</u> - nebriga C) ostalo			
9	Ocjena stanja 1) Dobro 2) Osrednje 3) Slabo 4) <u>Loše</u> 5) Izgubio svojstva kulturnog dobra			
10	Nelegalno izvedeni radovi:

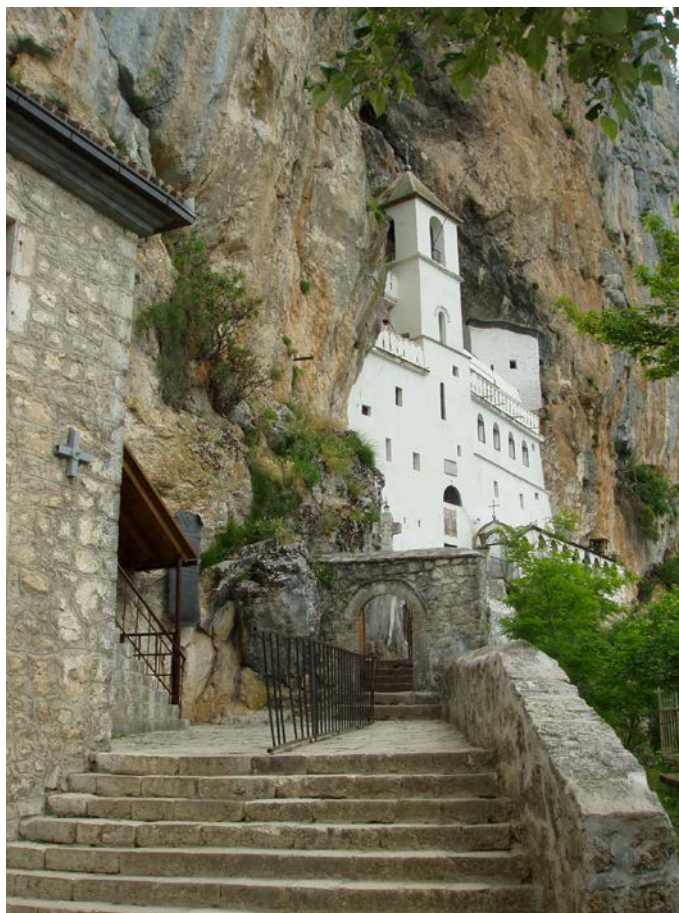
sl.-1

7	Stanje spomenika – (spoljašnjost, unutrašnjost, konstrukcije, materijali, instalacije, dotrajalost, oštećenja) <ul style="list-style-type: none"> – Kompleks se sastoji od Gornjeg i Donjeg manastira: – Gornji manastir (sl. 1) se sastoji od dvije crkve; <ol style="list-style-type: none"> 1. Crkva Sv. Vavedenja u kojoj se nalazi čivot Sv. Vasilija Ostroškog, živopisana je i živopis je u potpunosti prekriven debelim slojevima čađi. U njoj se nalazi i novi ikonostas od punktiranog bakra.

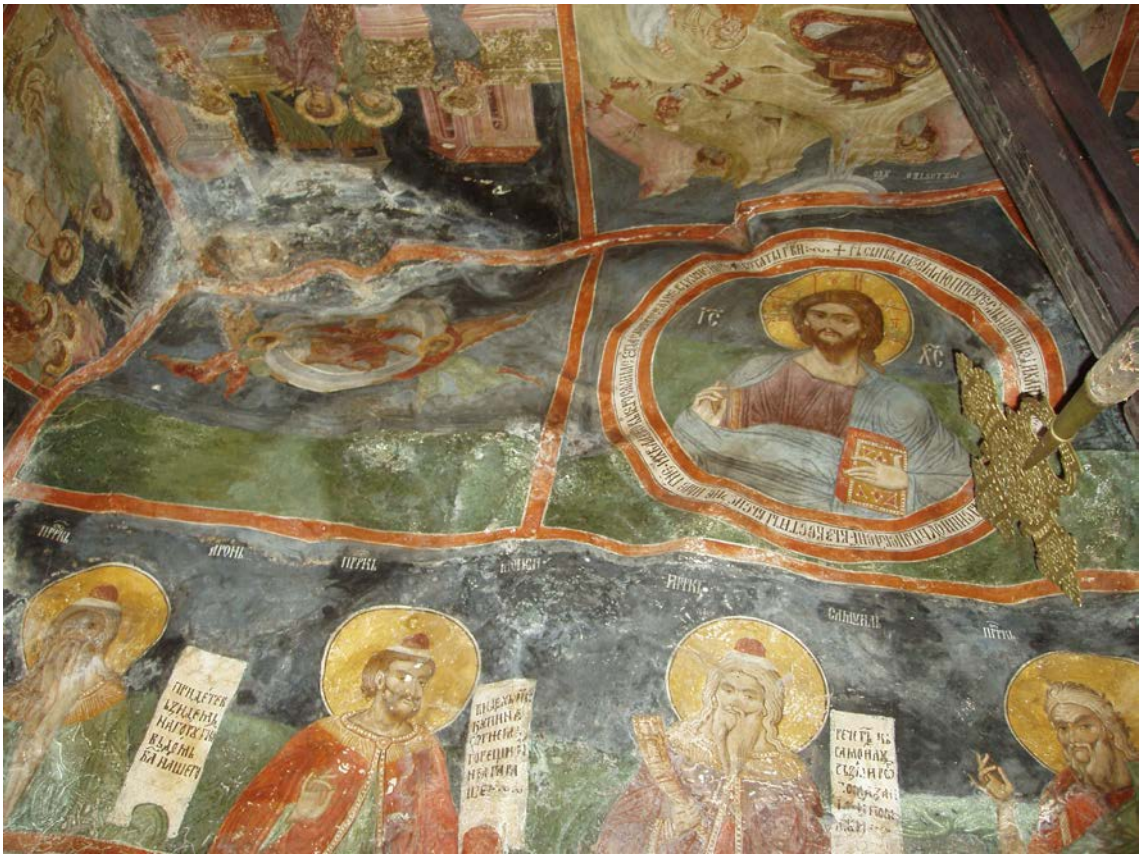
sl.-5

<p>2. Crkva sv. Krsta, koja je takođe živopisana, a konzervirana prije 10-tak godina, u dobrom je stanju, (sl. - 2, 3, 4, 5).</p> <ul style="list-style-type: none"> - U koridoru (sl. - 6), između istočnog i zapadnog trakta nalazi se novi živopis (sl. -7, 8, 9), rad Dragoljuba Jašovića, akademskog slikara iz Beograda - Novosagrađeni konaci (sl. -10, 11, 12) iz 80-tih godina XX vijeka svojim dimenzijama P+2 i arhitekturom narušavaju ambijent. - Donji manastir sa crkvom Sv. Trojice (sl. -13, 14), u dobrom je stanju sa živopisom u unutrašnjosti, rad Nauma Andrića. - Na sjevernoj fasadi crkve, vidno instaliran sulundar, (sl. -15). - Stari ikonostas braće Đinovski je izmješten iz crkve, a umjesto njega je 80-tih godina XX vijeka, postavljen novi. - Zgrada starih konaka (sl. - 13) sa sjeverne strane crkve je u dobrom stanju, a na drugoj zgradi starih konaka sa jugozapadne strane vidljive pukotine uz čiju je istočnu fasadu podignut objekat spratnosti P+1 (sl. 16), završen terasom. - U neposrednom okruženju Donjeg manastira izgrađen je niz novih objekata od više hiljada metara kvadratnih nepoznate namjene (sl. 17, 18, 19, 20, 21), neprimjerenih materijala, oblika i gabarita. - Između Gornje i Donjeg manastira u toku je završetak radova na gradnji nove crkve, sl. 22, 23. - Izgradnjom naprijed navedenih objekata ovo kulturno dobro je izgubilo urbanističko ambijentalnu vrijednost.

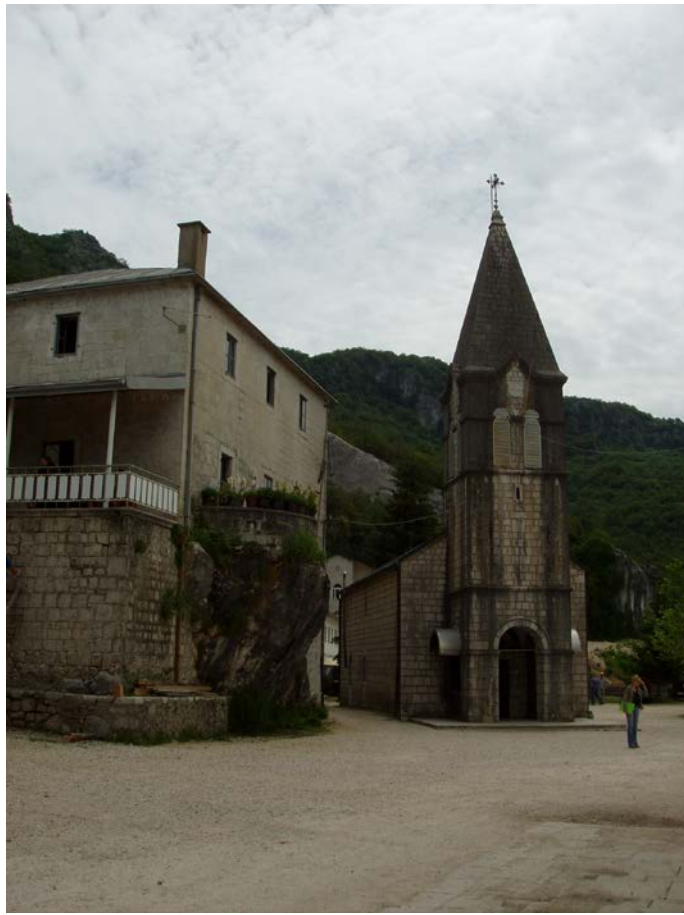
sl.-13

13	<p>Prijedlog mjera:</p> <ul style="list-style-type: none"> <u>1) Administrativno-pravne mjere</u> <u>2) Operativne mjere</u> <u>3) Sanacione mjere</u> <u>4) Investicione mjere</u> 5) Preispitati spomeničke vrijednosti <p>– Imajući u vidu značaj ovog kulturnog dobra, a s obzirom na obim i stepen degradacija sa konzervatorskog aspekta, uzurpacija manastirskog kompleksa predstavlja presedan, te se predlaže preispitivanje spomeničkih svojstava istog. Po mišljenju Komisije, spomenička svojstva zadržao je dio Gornjeg manastira izgrađen do 1926. godine (sl. - 24), kao i crkva Donjeg manastira sa starim konacima, (sl. - 13).</p>
14	<p>Napomena:</p> <p>– Nedostaje tabla sa natpisom "Zakonom zaštićeno".</p>

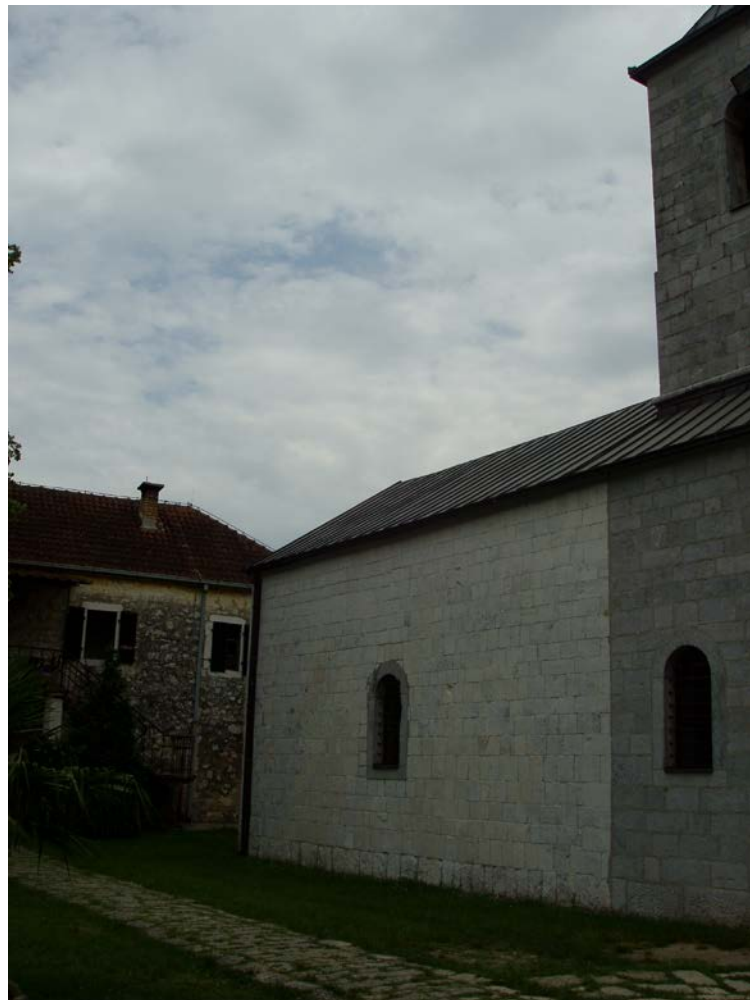
sl.-2

7	Stanje spomenika – (spoljšajnost, unutrašnjost, konstrukcije, materijali, instalacije, dotrajalost, oštećenja)
	– 80-ih godina XX vijeka urađena sanacija crkve i starih konaka, prema odobroj projektnoj dokumentaciji RZZSK.
	– Spoljšajnost i unutrašnjost crkve u dobrom stanju (sl. -2, 3, 4, 5, 6)
	– Posljednjih godina izgrađeno više objekata:
	<ol style="list-style-type: none"> 1. Sa sjeverne i istočne strane kompleksa podignut je zid visine cca 3, 5m sa naglašenom kapijom sa sjeverne strane. Uz ovaj ogradni zid prizidan je trakt (sl. -9), širine 6m, jedne spratne visine u čijem sjeveroistočnom uglu je nastavljena gradnja za formiranje kule. (sl. -8) 2. Duž zapadne strane sagrađen novi konak, monumentalnih dimenzija, spratnosti P + 1 + Pk, eklektički kompilovan od više stilova. (sl. -10, 11) 3. U porti, dominantno mjesto zauzima objekat, koji svojim arhitektonskim rješenjem podsjeća na

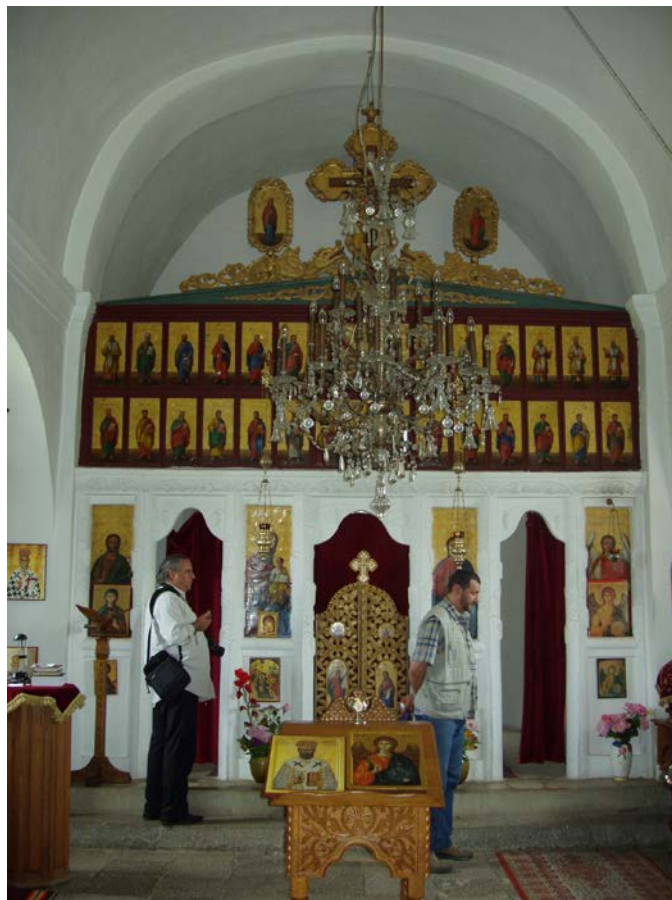
sl.-6

<p>šadržan. (sl. -12, 13)</p> <ul style="list-style-type: none"> – Sve naprijed navedene intervencije su trajno devalvirale urbanističko-ambijentalnu, arhitektonsku, kulturno-istorijsku, autentičnu i umjetničko-estetsku vrijednost manastirskog kompleksa. 						
8	<p>Faktori oštećenja:</p> <p>A) prirodni</p> <p>B) investiciono održavanje - izgradnja novih objekata i podizanje ogradnog zida sa kulama</p> <p>C) ostalo</p>						
9	<p>Ocjena stanja</p> <p>1) Dobro</p> <p>2) Osrednje</p> <p>3) Slabo</p> <p>4) <u>Loše</u></p> <p>5) Izgubio svojstva kulturnog dobra</p>						
10	<p>Nelegalno izvedeni radovi:</p> <ul style="list-style-type: none"> – Izgradnja novih konaka; – Izgradnja novih zidova sa pratećim objektima; – Izgradnja objekta u porti manastira. 						
11	<p>Devastacija – ugrožavanje spomeničke vrijednosti:</p> <p><u>1. Urbanističko-ambijentalna</u></p> <p><u>2. Arhitektonska</u></p> <p><u>3. Kulturno - istorijska</u></p> <p><u>4. Autentičnosti kontinuiteta</u></p> <p><u>5. Umjetničko-estetska</u></p> <p>6. Jedinственost - unikat</p>						
12	<p>Degradacija:</p> <table> <tr> <td>– Kulturnog dobra</td> <td><u>DA</u></td> <td>NE</td> </tr> <tr> <td>– Kontakt zone</td> <td>DA</td> <td><u>NE</u></td> </tr> </table>	– Kulturnog dobra	<u>DA</u>	NE	– Kontakt zone	DA	<u>NE</u>
– Kulturnog dobra	<u>DA</u>	NE					
– Kontakt zone	DA	<u>NE</u>					
13	<p>Prijedlog mjera:</p> <p><u>1) Administrativno-pravne mjere</u></p> <p><u>2) Operativne mjere</u> - Uklanjanje svih nelegalno podignutih objekata.</p> <p><u>3) Sanacione mjere</u></p> <p><u>4) Investicione mjere</u></p> <p>5) Preispitati spomeničke vrijednosti</p>						
14	<p>Napomena:</p> <ul style="list-style-type: none"> – Nedostaje tabla sa natpisom "Zakonom zaštićeno".

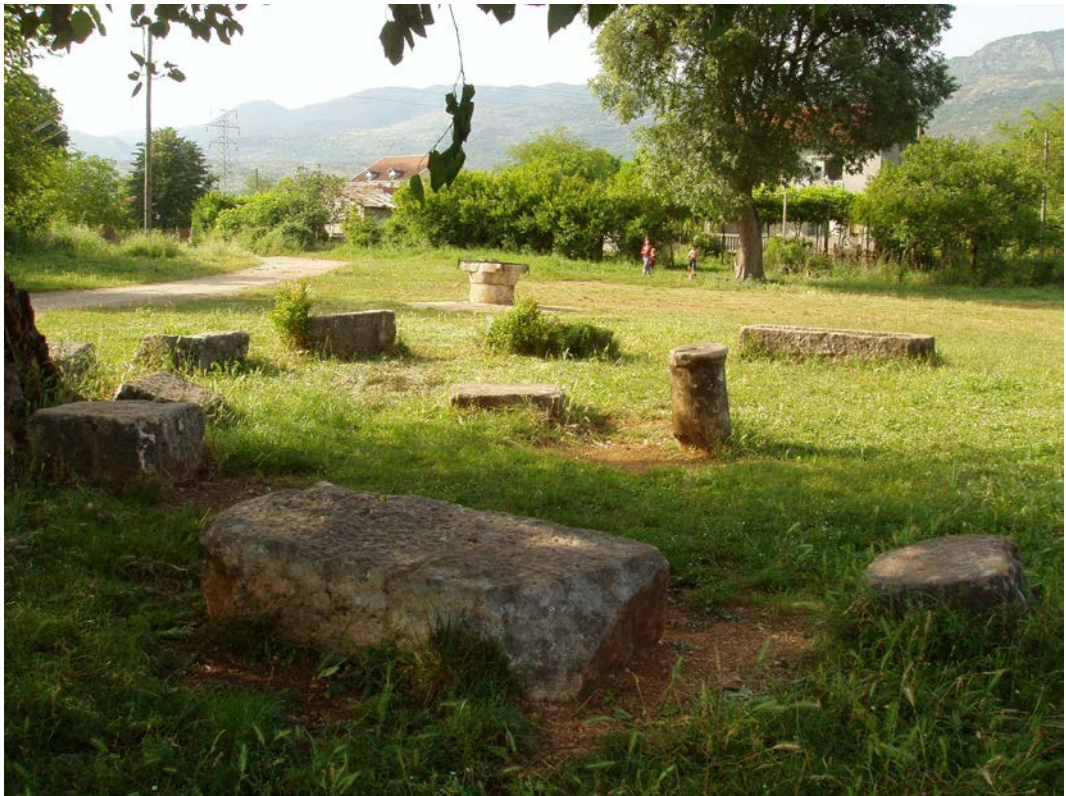
sl.-1

1	Naziv spomenika <div style="text-align: center;">Lokalitet Sige</div> Mjesto – lokalitet <div style="text-align: center;">Danilovgrad</div>			
	kat. parc.	K. O.	vlasnik	korisnik
2	Vrsta spomenika: arheološki lokalitet Kategorija spomenika: III (treća) Rješenje o proglašenju spomenika: 08-1230/1 od 1. 11. 1967. godine			
3	Istorijat i kratak opis: <p>Arheološki lokalitet veličine 40 x 40 m. nalazi se na seoskom komunu Sige. Na lokalitetu su uočljivi ostaci arhitekture, masivni kameni blokovi, fragmenti dekorativne plastike i konstruktivnih elemenata.</p>			
4	Kontakt osoba: Ime i prezime – Boško Iković			
5	Kontakt zona – Nalazi se u okruženju individualnih stambenih objekata.			
6	Istraživanja, dokumentacija: izvori, literature, fotosi, crteži, projekti, planovi			
7	Stanje spomenika – (spoljašnjost, unutrašnjost, konstrukcije, materijali, instalacije, dotrajalost, oštećenja) – Lokalitet sačinjavaju sabrani elementi arhitekture, arhitektonske plastike i kamenih sarkofaga, prikupljenih tokom arheoloških istraživanja. (sl. -1, 2, 3) – Pojedini arheološki nalazi se čuvaju u Muzeju - Danilovgrad (sl. - 4, 5)

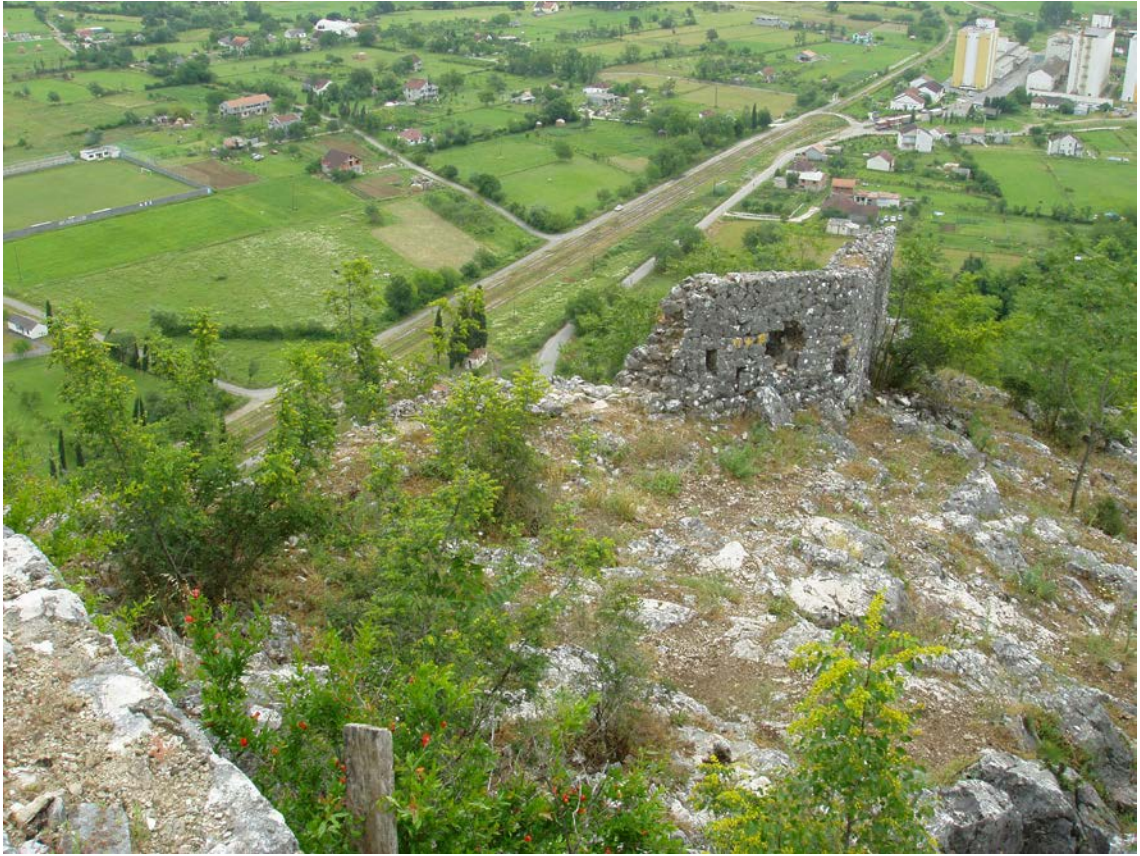
sl.-1

8	Faktori oštećenja: A) <u>prirodni</u> - zub vremena B) <u>investiciono održavanje</u> - Nebriga i nelegalna iskopavanja sa odnošenjem nalaza. C) ostalo			
9	Ocjena stanja 1) Dobro 2) Osrednje 3) Slabo 4) <u>Loše</u> 5) Izgubio svojstva kulturnog dobra			
10	Nelegalno izvedeni radovi: – Nelegalna iskopavanja.

11	<p>Devastacija – ugrožavanje spomeničke vrijednosti:</p> <ol style="list-style-type: none"> 1. <u>Urbanističko-ambijentalna</u> 2. <u>Arhitektonska</u> 3. <u>Kulturno - istorijska</u> 4. <u>Autentičnosti kontinuiteta</u> 5. <u>Umjetničko-estetska</u> 6. Jedinostvenost - unikat
12	<p>Degradacija:</p> <ul style="list-style-type: none"> – Kulturnog dobra <u>DA</u> NE – Kontakt zone DA <u>NE</u>
13	<p>Prijedlog mjera:</p> <ol style="list-style-type: none"> 1) <u>Administrativno-pravne mjere</u> 2) Operativne mjere 3) <u>Sanacione mjere</u> - Izrada projekta konzervatorsko - restauratorskih radova i adekvatna prezentacija. 4) <u>Investicione mjere</u> 5) Preispitati spomeničke vrijednosti
14	<p>Napomena:</p> <ul style="list-style-type: none"> – Nedostaje tabla sa natpisom "Zakonom zaštićeno".

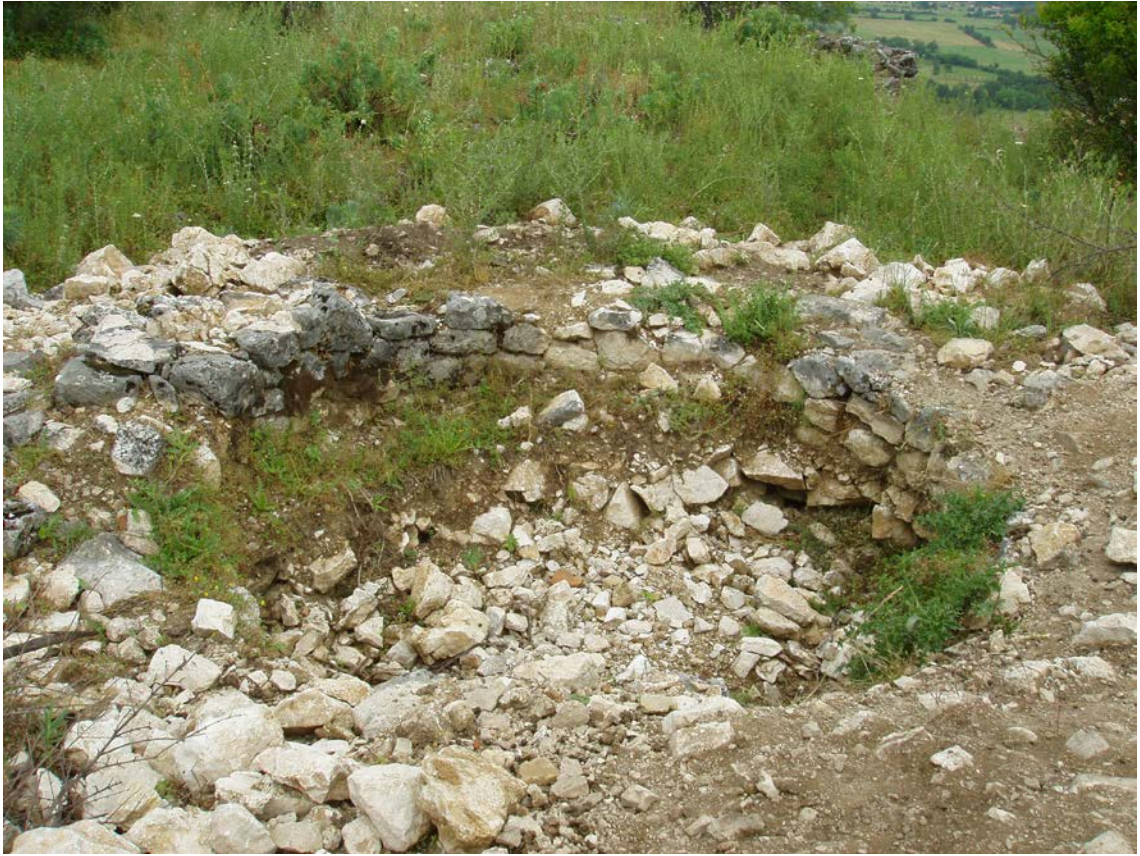
sl.-7

1	Naziv spomenika <p style="text-align: center;">Grad Spuž s bedemima</p> Mjesto – lokalitet <p style="text-align: center;">Danilovgrad</p>			
	kat. parc.	K. O.	vlasnik	korisnik
2	Vrsta spomenika: fortifikaciona arhitektura Kategorija spomenika: III (treća) Rješenje o proglašenju spomenika: 1236 od 27. 11. 1957. godine			
3	Istorijat i kratak opis: <p>Spuž se prvi put pominje 1379. godine. Gornja tvrđava podignuta je na kupastom brijevu. Ovaj dio je kasnije vezan zidovima za podgradje, koje je utvrđeno u tursko doba. Od najstarijeg utvrđjenja očuvani su samo djelovi u centralnom dijelu citadele.</p>			
4	Kontakt osoba: Ime i prezime – Boško Iković - kustos Muzeja u Danilovgradu			
5	Kontakt zona – Teško pristupačne padine "Spuške glavice". (sl. -1)			
6	Istraživanja, dokumentacija: izvori, literature, fotosi, crteži, projekti, planovi			
7	Stanje spomenika – (spoljašnjost, unutrašnjost, konstrukcije, materijali, instalacije, dotrajalost, oštećenja) – Spomenik je u ruševnom stanju, (sl. -2, 3, 4), izuzev dijelom sačuvane gradske kapije. (sl. -5) – Ostaci tvrđave su obrasli u bujnu vegetaciju. (sl. -6) – Evidentno je bespravno iskopavanje unutar bedema, i odnošenje dijela nalaza. (sl. -7, 8)

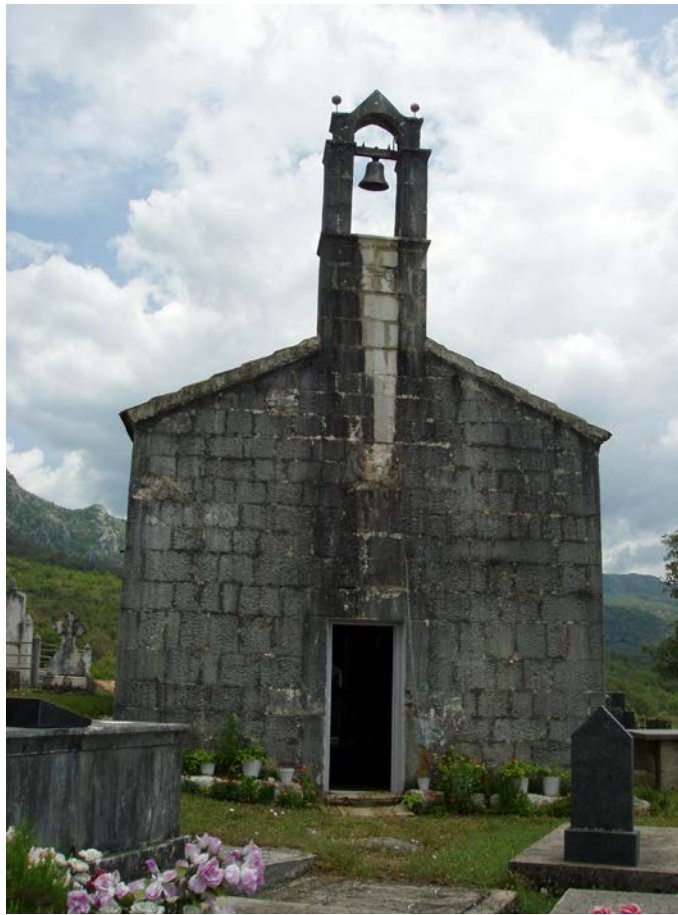
sl 1 -

4	Kontakt osoba: Ime i prezime – Boško Ikočić			
5	Kontakt zona – Očuvan ruralni ambijent Gornjih Martinića			
6	Istraživanja, dokumentacija: izvori, literature, fotosi, crteži, projekti, planovi			
7	Stanje spomenika – (spoljašnjost, unutrašnjost, konstrukcije, materijali, instalacije, dotrajalost, oštećenja) – Spoljašnjost crkve je u dobrom stanju. (sl. 1, 2, 3) – U unutrašnjosti crkve kameni pod oltarskog prostora je premazan bronzom. (sl. 4) – U unutrašnjosti se nalazi ikonostas sa ikonama braće Đinovski, a sama oltarska pregrada je iz 30-tih godina XX vijeka. Ikonostas je u dobrom stanju. (sl. 5)			
8	Faktori oštećenja: A) prirodni B) <u>investiciono održavanje</u> – nestručne intervencije na enterijeru crkve C) ostalo			
9	Ocjena stanja 1) Dobro 2) <u>Osrednje</u> 3) Slabo 4) Loše 5) Izgubio svojstva kulturnog dobra

10	<p>Nelegalno izvedeni radovi:</p> <ul style="list-style-type: none"> - Premazivanje enterijera crkve neprimjerenim materijalima
11	<p>Devastacija – ugrožavanje spomeničke vrijednosti:</p> <ol style="list-style-type: none"> 1. Urbanističko-ambijentalna 2. Arhitektonska 3. <u>Kulturno - istorijska</u> 4. Autentičnosti kontinuiteta 5. <u>Umjetničko-estetska</u> 6. Jedinstvenost - unikat
12	<p>Degradacija:</p> <ul style="list-style-type: none"> - Kulturnog dobra <u>DA</u> NE - Kontakt zone DA <u>NE</u>
13	<p>Prijedlog mjera:</p> <ol style="list-style-type: none"> 1) Administrativno-pravne mjere 2) <u>Operativne mjere</u> – uklanjanje intervencija urađenih bronzom na podovima crkve i ostalih elemenata mobilijara 3) Sanacione mjere 4) Investicione mjere 5) Preispitati spomeničke vrijednosti
14	<p>Napomena:</p> <ul style="list-style-type: none"> - Nedostaje tabla sa natpisom "Zakonom zaštićeno".

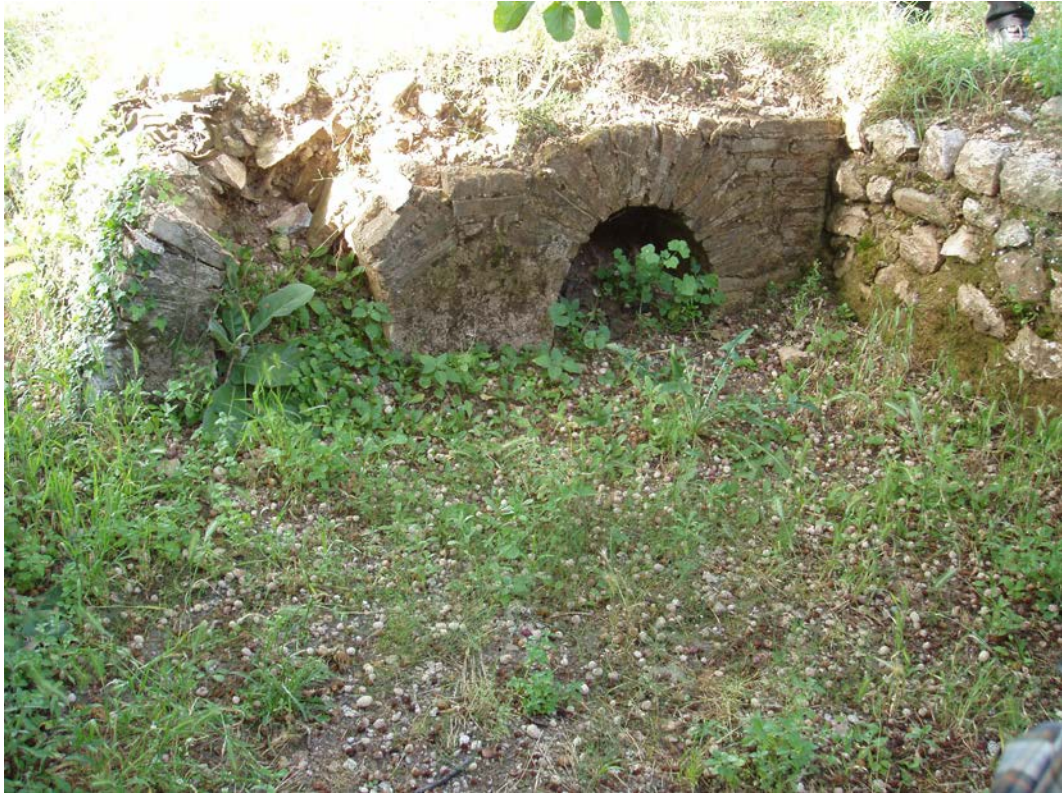
sl.-1

1	Naziv spomenika <p style="text-align: center;">Zidanice</p> Mjesto – lokalitet <p style="text-align: center;">Danilovgrad</p>			
	kat. parc.	K. O.	vlasnik	korisnik
2	Vrsta spomenika: arheološki lokalitet Kategorija spomenika: III (treća) Rješenje o proglašenju spomenika: 02-1231/1 od 1. 11. 1967. godine			
3	Istorijat i kratak opis: <p>Na lokalitetu Zidanice, udaljenom oko 250 m. od seoskog komuna u Sigama nalaze se očuvani zidovi do visine od 1,5 m. na kojima je jednim dijelom podignuta seoska kuća. U kvadratnom prostoru, koji izlazi iz temelja kuće, konstantovani su tragovi podnog mozaika radjenog od bijelog tessela, dok su u produžetku ovog prostora vidljivi tragovi polukružnih zidova.</p>			
4	Kontakt osoba: Ime i prezime – Jovović Kata i Momo			
5	Kontakt zona – Privatni posjed			
6	Istraživanja, dokumentacija: izvori, literature, fotosi, crteži, projekti, planovi			
7	Stanje spomenika – (spoljašnjost, unutrašnjost, konstrukcije, materijali, instalacije, dotrajalost, oštećenja) – Nedovoljno istražen arheološki lokalitet. (sl. -1) – Stanje spomenika opisano u dokumentaciji je narušeno, vjerovatno izgradnjom individualne porodične kuće na području samog lokaliteta. (sl. -2, 3, 4, 5) – Pojedini arheološki nalazi se čuvaju u Muzeju - Danilovgrad

8	Faktori oštećenja: A) prirodni B) <u>investiciono održavanje</u> - nebriga C) ostalo
